М.І. Полупан,
доктор сільсько-
господарських наук

П.О. Волков

ННЦ «Інститут ґрунто-
знавства та агрохімії
імені О.Н. Соколовського»

ПРИРОДНИЙ МЕХАНІЗМ ЗАХИСТУ СХИЛОВИХ ҐРУНТІВ ВІД ЕРОЗІЇ

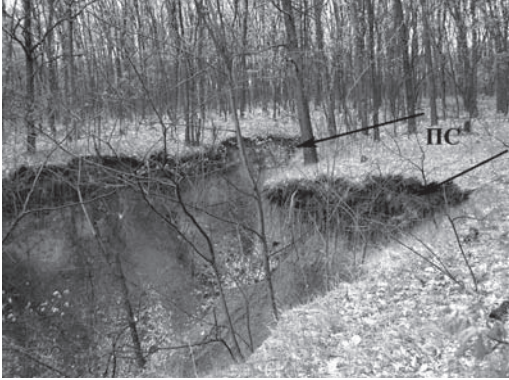
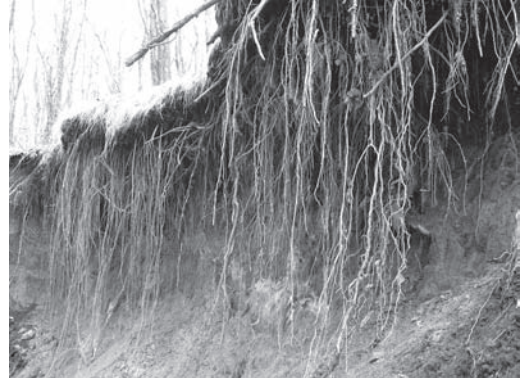
Рис. 5. Яроутворення у насадженому лісі при концентрованому надходженні поверхневого стоку. Корені дерев неспроможні стримати руйнування ґрунтового покриву

інтенсивним руйнуванням ґрунту та підґрунтя. Його масштаби визначались об'ємом стоку за рахунок його концентрації. Найбільш рельєфно це проявилось в утворенні двох ярів в улоговинах стоку, які за 50 років досягли 300 і 600 м за глибини 15–20 м. Вони, досягнувши вершинами ДЛС як концентратора стоку, прийшли у відносну рівновагу з руйнівною енергією водного потоку і практично припинили ріст. Необхідно відмітити, що ліс не в змозі виконувати захисну функцію при концентрації стоку в ПС лінійними штучними рубежами (рис. 5). У наведеному випадку інтенсифікація ерозії пов'язана не з лісосмугою та лісом, а неправильною конфігурацією поля, бо воно по відношенню до лісосмуги повинно бути витягнуто вздовж схилу на вододіл з напрямком відповідного обробітку. Тоді можна було б запобігти сильній ерозійній катастрофі або в кілька разів її зменшити. За концентрованого стоку відбувається руйнування ґрунту і підґрунтя на залужених улоговинах стоку (рис. 6).

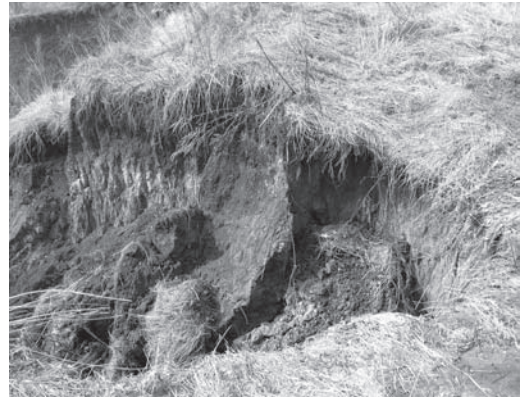
Рис. 6. Руйнування залуженої улоговини стоку акумульованими водами поверхневого стоку в системі контурно-меліоративної організації території

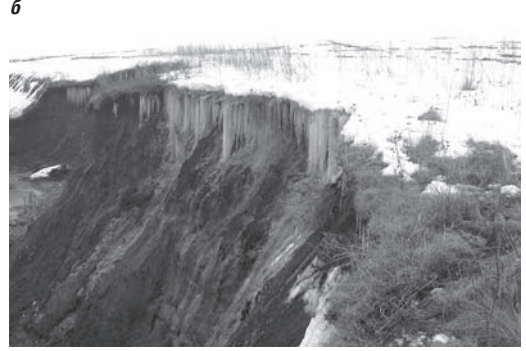
Рис. 8. Ріст яру в ширину за рахунок насаджень аморфи навколо нього: а — на початковому етапі, б — кінцевому

чагарником аморфи. Гребля припинила ріст яру в довжину, проте концентрований стік дорогою у верхній частині продовжував надходити, і яр почав рости у бік (рис. 7). Насадження аморфи викликало підвищену акумуляцію в ній снігу, в окремі роки до 1–1,5 м, що зумовило під час його танення за екстремальним типом руйнування бокової стіни яру і збільшення його ширини (рис. 8). Це продовжуватиметься доти, поки залишатиметься чагарникова смуга. Водозатримні вали в роки з солярно-максимальним типом сніготанення не можуть акумулювати весь об'єм поверхневого стоку, що зумовлює його скидання і формування нового відрогу яру.
